**ŠIRVINTŲ RAJONO SAVIVALDYBĖS ADMINISTRACIJA
ŽELDYNŲ IR ŽELDINIŲ APSAUGOS, PRIEŽIŪROS IR TVARKYMO KOMISIJOS
POSĖDŽIO PROTOKOLAS Nr. 2**

EKSPERTINIS MEDŽIŲ BŪKLĖS VERTINIMAS

Medžiai, augantys prie Gaisrininkų gatvės Širvintose.

7 medžiai, augantys prie Plento g. 1 ir 27, Taikos g. 3 ir Vilniaus g. 146 sklypų, Širvintose.

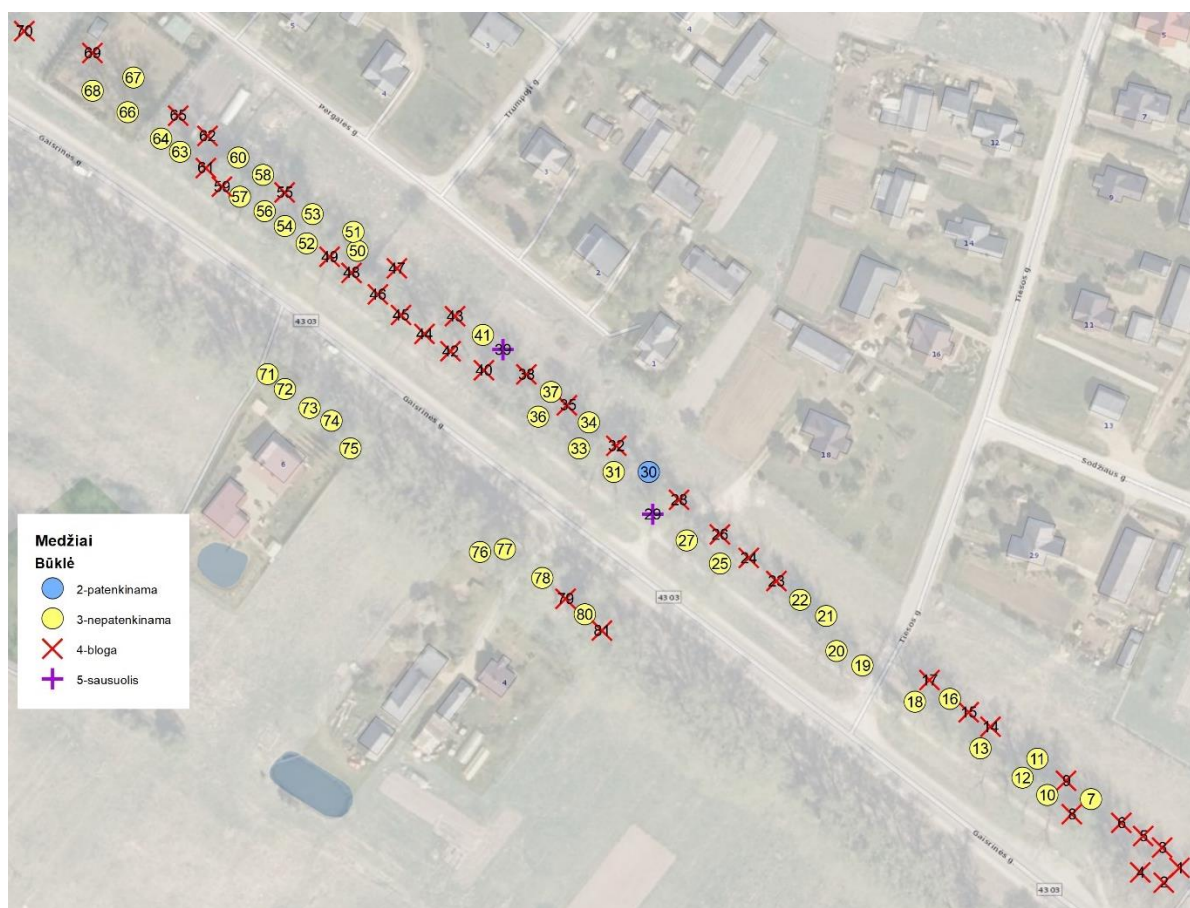
Įvertinus būklę nustatyta, kad 1 medis yra patenkinamos, 42 – nepatenkinamos, 36 – blogos būklės ir 2 sausuoliai. Visos tuopos jau senos, lajose gausu sausų šakų, vėžinių žaizdų.

Juodosios tuopos nėra saugotini medžiai, jiems neskaičiuojama atkuriamoji vertė. Dėl nepatenkinamos ir blogos jų būklės ir lūžtančių šakų keliamo pavojaus praeiviams, rekomenduojama visas tuopas šalinti ir teritoriją atsodinti naujais želdiniais, parenkant labiau tinkamas rūšis.

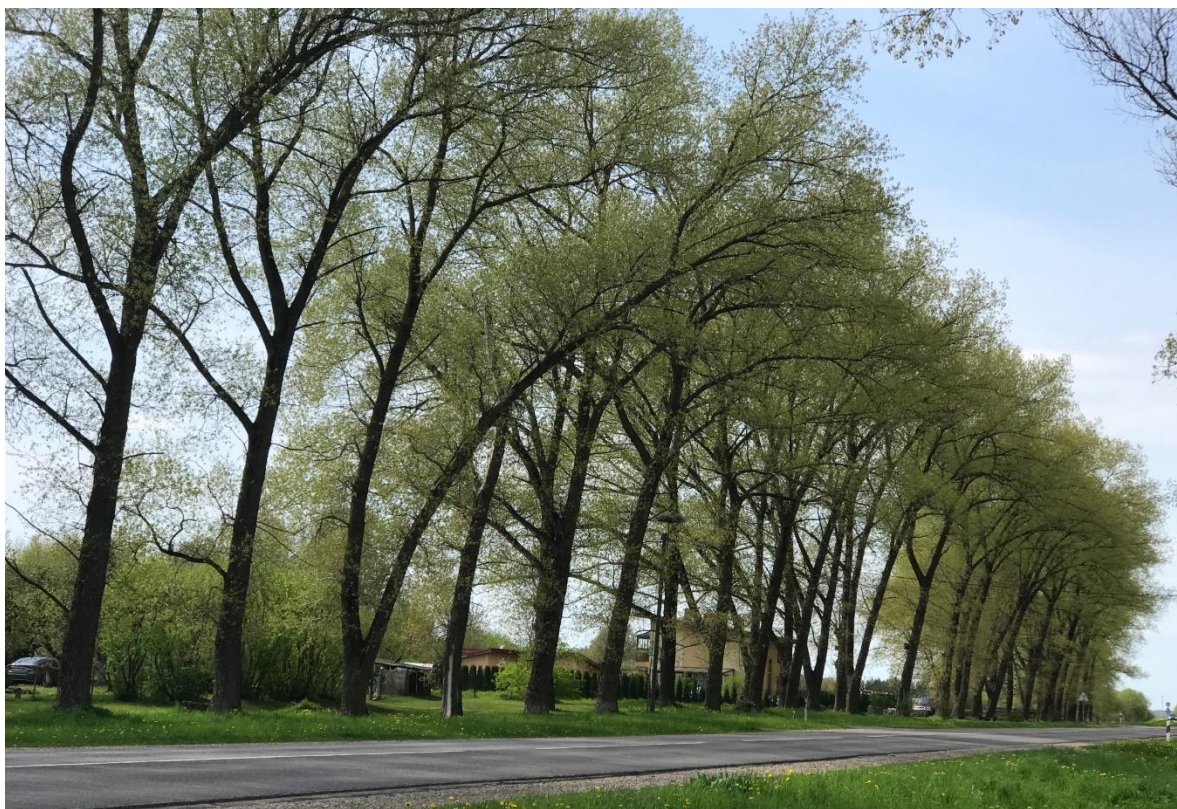
1. Želdinių fizinės ir fiziologinės būklės vertinimas:
Pakelėje augančios tuopos yra senos, nepatenkinamos ir blogos būklės, juose gausu sausų, lūžtančių šakų, vėžinių žaizdų.

3. Per arti takų augančių medžių sausos šakos daro žalą praeiviams, automobiliams. Per arti elektros linijos augančios Nr. 34 ir Nr. 35 tuopos gali pakenkti laidams.

Rekomenduojame visas tuopas šalinti.

Pašalinus medžius, rekomenduojama išsaugoti natūralaus dirvožemio žalią zoną ir joje pasodinti naujus želdinius, parenkant tinkamesnes rūšis gatvės želdiniam.

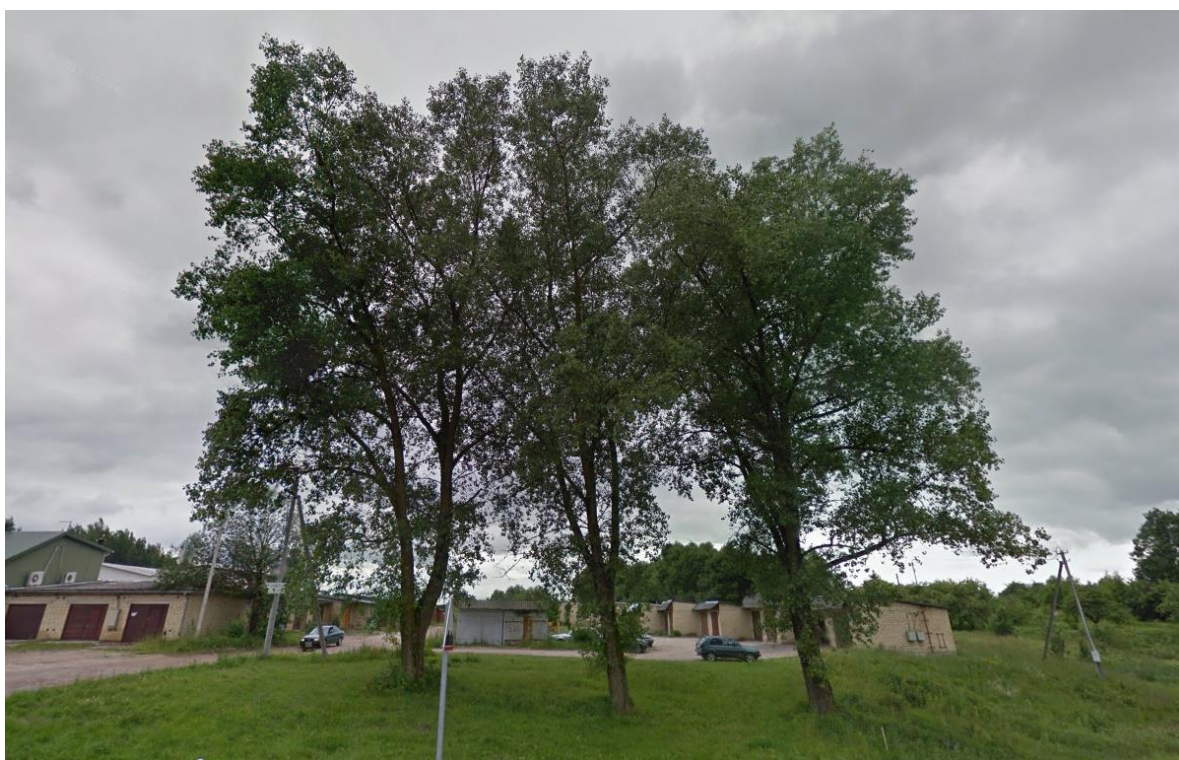
Plento g. 1

1. Juodoji tuopa, D - 94 cm, H - 23 m, medžio būklė – patenkinama.
Lajoje yra sausų šakų, laja pakelta virš el. laidų.
2. Juodoji tuopa, D - 86 cm, H - 24 m, Būklė – patenkinama.
Yra sausų šakų, laja pakelta virš el. laidų.
3. Juodoji tuopa, skersmuo - 96 cm, aukštis - 22 m, medžio būklė – nepatenkinama.
Lajoje yra bežievių, sausų, lūžtančių šakų, kamiene - genėjimo žaizdos, laja - virš el. laidų.

Išvada. Tuopų būklė dar patenkinama, kamieno lūžimo, išvirtimo pavojaus nekelia. Tačiau visų jų lajos auga per arti el. tinklų, lūžtančios šakos gali pažeisti el. laidus.

2. Įvertinus 3 tuopų augančių Plento g. 1A, Širvintose būklę nustatyta, kad tuopos dar patenkinamos būklės. Komisija siūlo jas palikti, nugenėti sausas šakas.

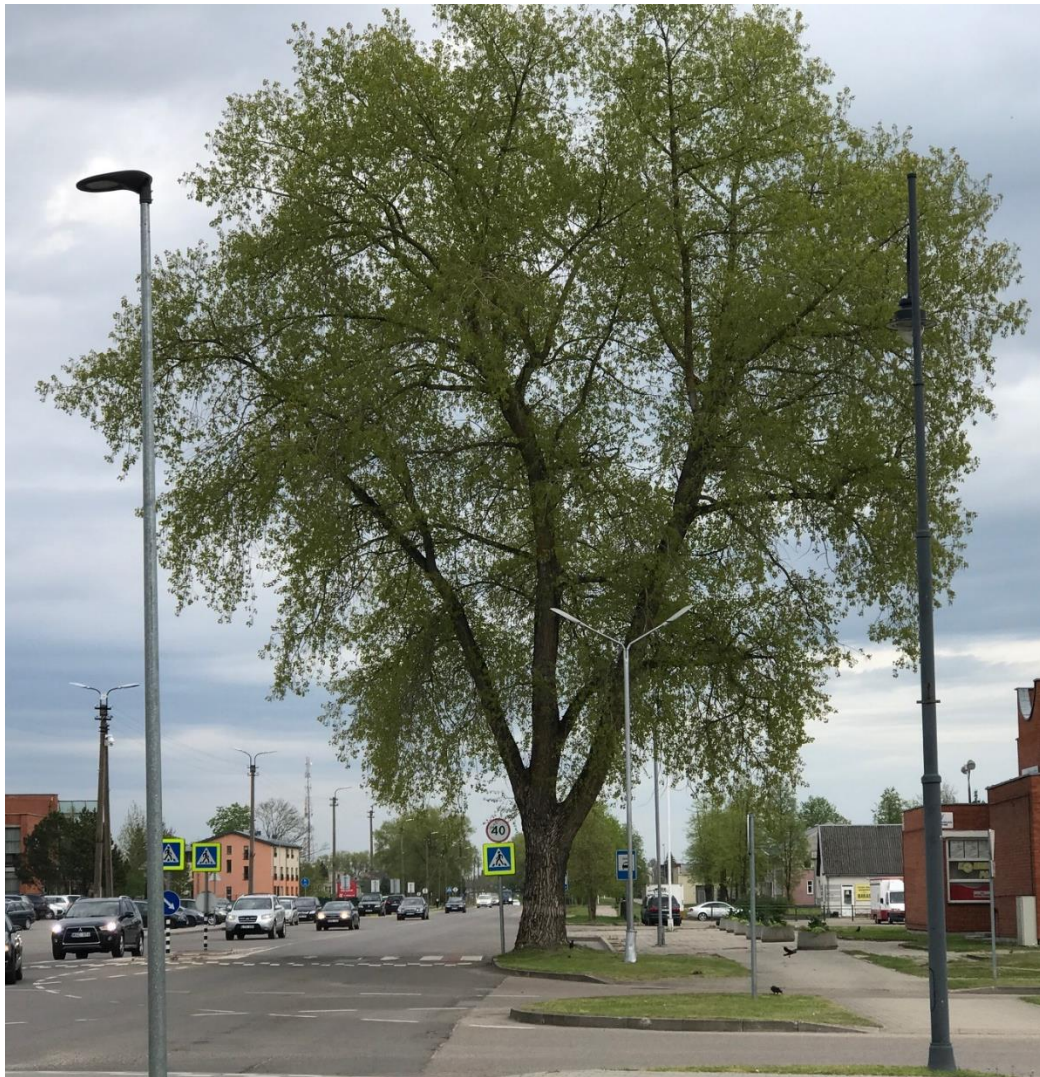
Plento g. 27

Juodoji tuopa, skersmuo - 101 cm, aukštis - 23 m, medžio būklė – nepatenkinama.

Šaknynas apribotas iš 2 pusių. Auga per arti važiuojamosios dalies. Laja pakibusi virš kelio, joje yra sausų, žaizdotų šakų.

Išvada. Lajoje esančios sausos ir ligų pažeistos šakos kelia didelę riziką išlūžti ir nukristi ant važiuojamosios dalies ir šaligatvio. Dėl per didelės rizikos saugumui, tuopą rekomenduojama šalinti.

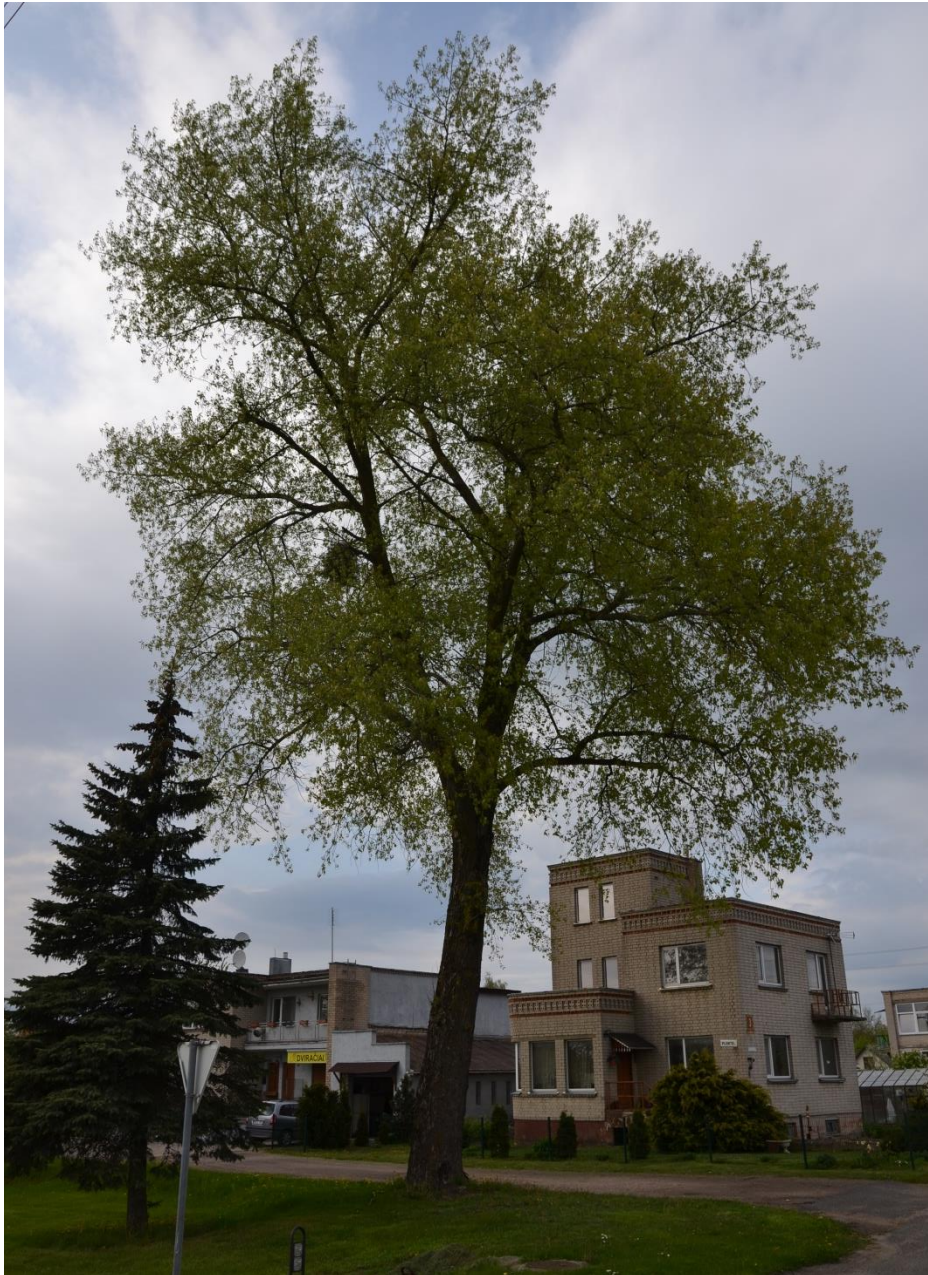
Taikos g. 3

Juodoji tuopa, skersmuo - 107 cm, aukštis - 24 m, medžio būklė – patenkinama.

Lajoje yra sausų šakų, bet plonos. Genėjimo žaizdos nedidelės, sausos. Virš važiuojamosios dalies esančios sausos šakos bet kada gali lūžti.

Išvada - Išgenėti sausas šakas.

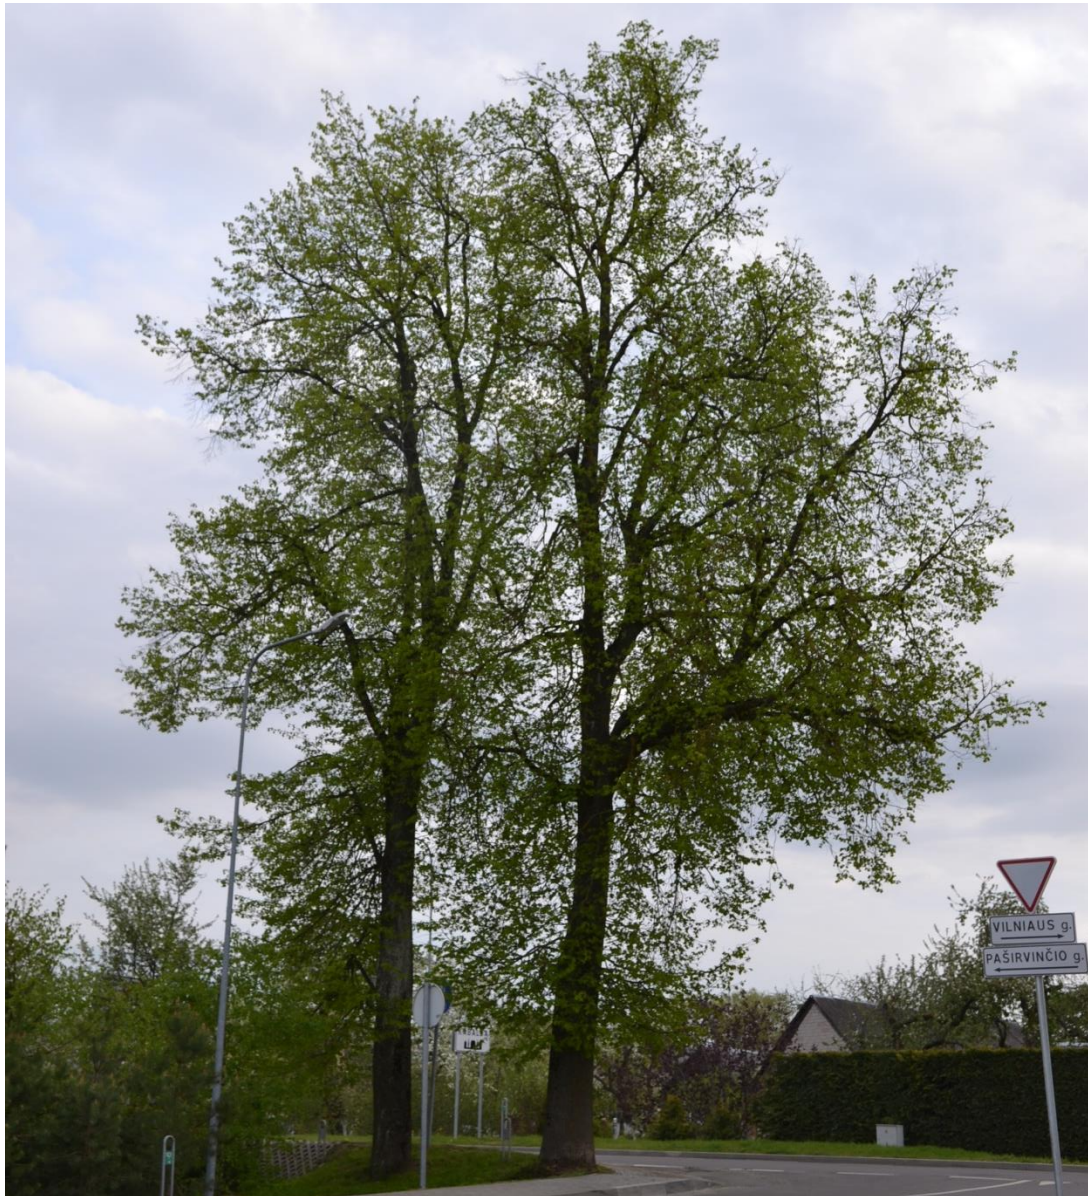
Vilniaus g. 146

1. Mažalapė liepa, skersmuo - 70 cm, aukštis - 19 m, medžio būklė – patenkinama.
Medžio šaknynas iš 2 pusių apribotos šaligatvių, bet medis pakankamai sveikas, stabilus. Lajoje yra sausų šakų, mažų drevelių.
2. Mažalapė liepa, skersmuo - 60 cm, aukštis - 19 m, medžio būklė – patenkinama.
Medis gyvybingas, sveikas, stabilus, išlūžimo pavojaus nekelia. Auga arti privataus sklypo, dalis lajos patenka į kaimyninį sklypą - tas šakas reikėtų patrumpinti.

Išvada – Medžiai dar tvirti, pakankamai sveiki, stabilūs. Virš kelio esančias sausas šakas – išgenėti. Į kaimyninį sklypą patenkančias šakas reikėtų patrumpinti. Ateityje vykdyti kasmetinę stebėseną.
